łożyska i simering piasty ATLEON 7T-8T-9T

Dostępność	Dostępny
Czas wysyłki	natychmiast
Numer katalogowy	40232-9X014-SET-3pc
Kod producenta	40232-9X014-SET-3pc
Producent	Oryg NISSAN

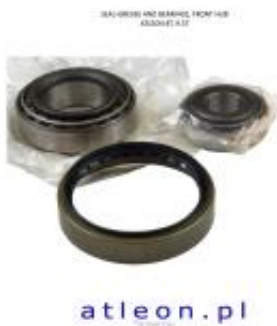
Łożyska i simering-uszczelniaacz obrotowy piasty przedniej stanowi podstawowy zestaw naprawczy piasty. Jest to tzw. łożyskowanie koła przedniego.

Na zestaw składa się:

łożysko mniejsze (zewnątrzne) szt.1,

łożysko większe (wewnętrzne) szt.1,

Simering-uszczelniaacz piasty szt.1
